Kratzer auf 3M™ Wrap Folie 1080 und 3M™ Wrap Folie 1380

Kundeninformation - Verarbeitungshinweis

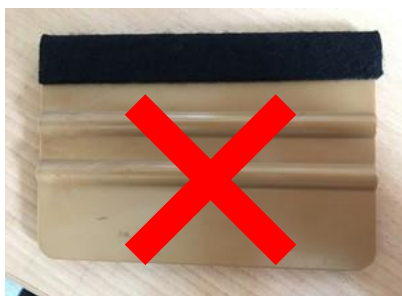
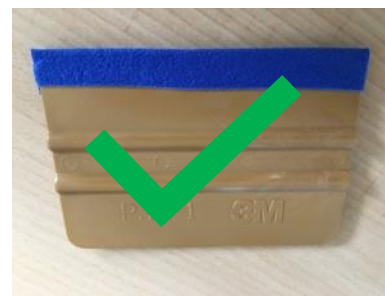
Beim Applizieren von glänzenden, hochflexiblen, weichen, gegossenen Folien können beim Einsatz von dicken, rauen und ungeeigneten Rakelüberzügen Kratzer auf der Folienoberfläche entstehen. Meist ist die Folienoberfläche nur leicht verkratzt. Was ist zu tun?

3M Empfehlung für Rakelüberzüge ist die blaue 3M™ Mikrofaser Manschette, welche durch entspanntes Wasser nass gemacht werden sollte. Dies reduziert die Reibung auf der Folienoberfläche und vermeidet somit Kratzer.

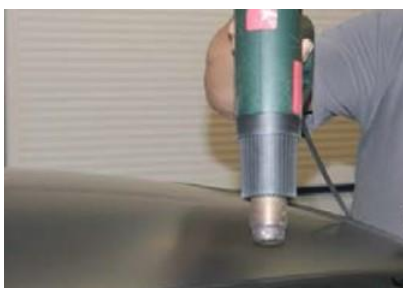
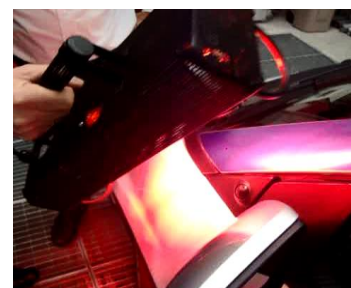
Leichte Kratzer auf der Folienoberfläche können sich bereits bei Sonneneinstrahlung zurückbilden.

Tiefere Kratzer benötigen eine Wärmebehandlung. Wir empfehlen eine großflächige Erwärmung mit einem Föhn oder besser noch mit einem Infrarot-Heizgerät.

Die Oberfläche der Folie muss mit leicht kreisenden Bewegungen auf ca. 80°C erwärmt werden. Die Kratzer bilden sich dadurch zurück. Sie sind reversibel.

Nach der Entfernung der Kratzer kann die Folienoberfläche versiegelt werden. Hierfür kann 3M™ 80345 Polish Rosa Hochleistungswachs oder 3M™ Performance Finish Synthetic Wax 39030 eingesetzt werden.
